**NORMAS URBANÍSTICAS MUNICIPALES  
DE LAS BERLANAS**

EXCMO AYUNTAMIENTO DE LAS BERLANAS

**DN-CT: CATÁLOGO**

ARQUITECTO  
CARLOS JIMÉNEZ POSE

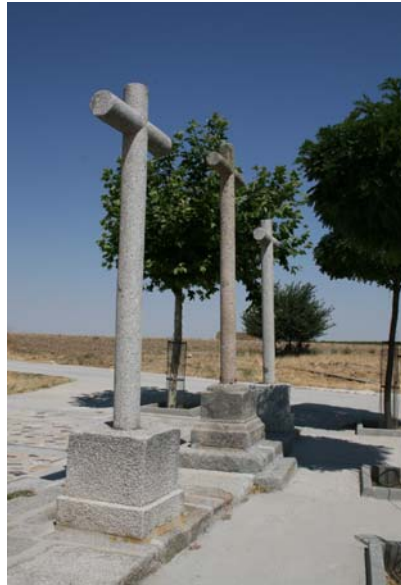
Ermita Ntra. Sra. De las Angustias.

CATÁLOGO DE PROTECCIÓN		ELEMENTOS Y EDIFICIOS DE INTERÉS	
<b>NOMBRE</b>	VIA CRUCIS-CRUCEROS	<b>CÓDIGO</b>	1
<b>LOCALIZACIÓN</b>	Suelo Urbano	<b>PLANO</b>	PO-6.1; PO-6.3 PO-5
<b>DIRECCIÓN</b>	Calvario en la Ermita de Ntra. Sra. De las Angustias Calvario en la Ermita de la Concepción Crucero en la Iglesia Vieja.		
<b>DESCRIPCIÓN</b>	Del antiguo Vía Crucis resta la mayor parte de las basas de los cruceros pero han desaparecido un buen número de fustes. La mayor parte de los mismos no cuentan con elementos escultóricos. El crucero de mayor dimensión se conserva en los alrededores de la Iglesia, donde hay 5. Existe otro crucero en la plazuela inmediata a la Ermita de la Concepción y otros tres en la de las Angustias.		
<b>ESTADO/USO</b>	El de los cruceros in situ es aceptable/ Religioso		
<b>OBJETIVOS</b>	Mantenimiento por su valor artístico y cultural.		
<b>PROTECCIÓN</b>	Integral para todos ellos

<b>CONDICIONES ESPECÍFICAS</b>	Sería recomendable realizar un listado de todos ellos recuperar algunos que restan en zonas mas alejadas.

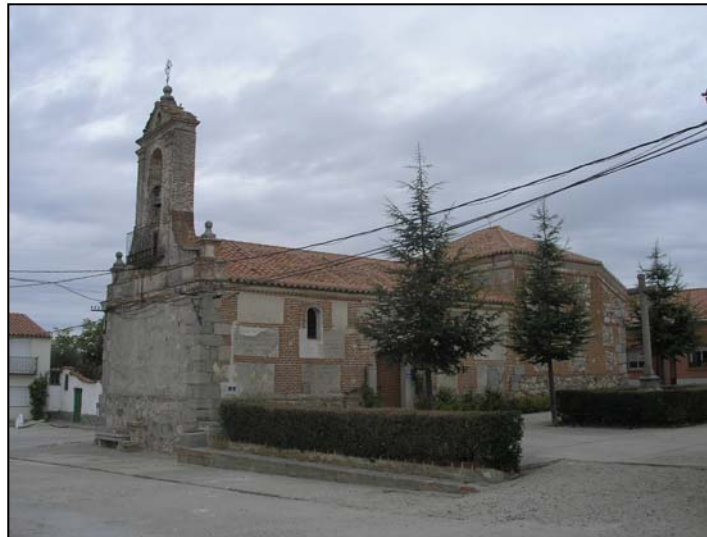
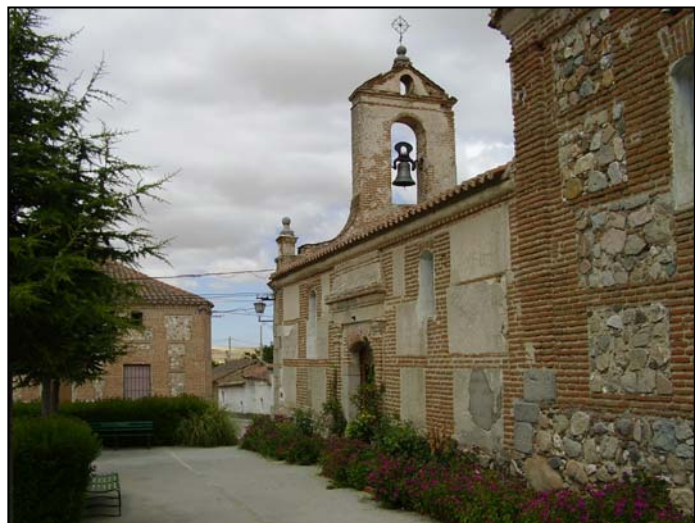
FOTOGRAFIA

CATÁLOGO DE PROTECCIÓN		ELEMENTOS Y EDIFICIOS DE INTERÉS	
<b>NOMBRE</b>	ERMITA DE NTRA. SRA. DE LA CONCEPCION	<b>CÓDIGO</b>	2
<b>LOCALIZACIÓN</b>	Suelo Urbano	<b>PLANO</b>	PO-6.3
<b>DIRECCIÓN</b>	Plazoleta no planificada en el barrio de la Aldehuela		
<b>DESCRIPCIÓN</b>	Perfectamente orientada respecto del eje este-oeste y con una única nave, esta constituida a partir de mampostería en cajones, con separación de machones de ladrillo. La cabecera es rectangular y esta cubierta por cúpula, contando con sacristía. El grueso de la fábrica dataría del s. XVIII.		
<b>ESTADO/USO</b>	Bueno y continuo/Religioso		
<b>OBJETIVOS</b>	Mantenimiento del valor cultural y arquitectónico del edificio		
<b>PROTECCIÓN</b>	Integral		
<b>CONDICIONES ESPECÍFICAS</b>

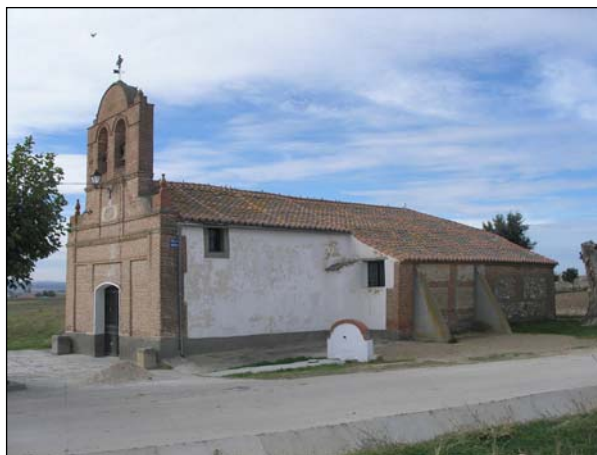
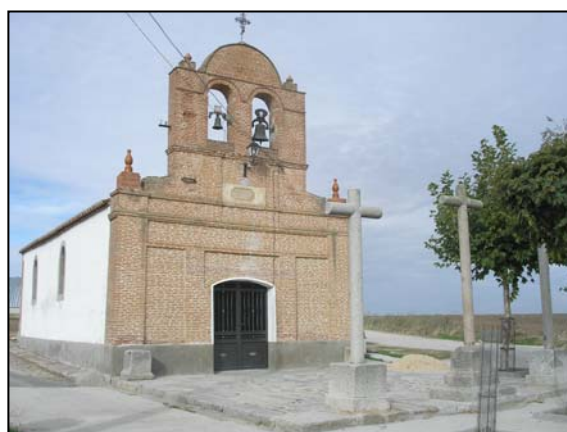
FOTOGRAFIA

CATÁLOGO DE PROTECCIÓN		ELEMENTOS Y EDIFICIOS DE INTERÉS	
<b>NOMBRE</b>	ERMITA DE NTRA. SRA. DE LAS ANGUSTIAS	<b>CÓDIGO</b>	3
<b>LOCALIZACIÓN</b>	Suelo Urbano	<b>PLANO</b>	PO-6.1
<b>DIRECCIÓN</b>	En el barrio del Burgo.		
<b>DESCRIPCIÓN</b>	La fachada, a los pies del templo, se articula en torno a un arco rebajado entre pilastras que sostienen una faja corrida lisa y una espadaña con cuerpo de campanas compuesto por sendos vanos. Cuenta con una cabecera cuadrada, construida por superposición de cajones rellenos de mampostería informe y revocados. Al interior sus cubiertas son de madera, destacando la de la Capilla Mayor, de forma octogonal sobre trompas triangulares		
<b>ESTADO/USO</b>	Bueno/ Religioso		
<b>OBJETIVOS</b>	Mantenimiento del valor cultural y arquitectónico del edificio		
<b>PROTECCIÓN</b>	Integral		
<b>CONDICIONES ESPECÍFICAS</b>

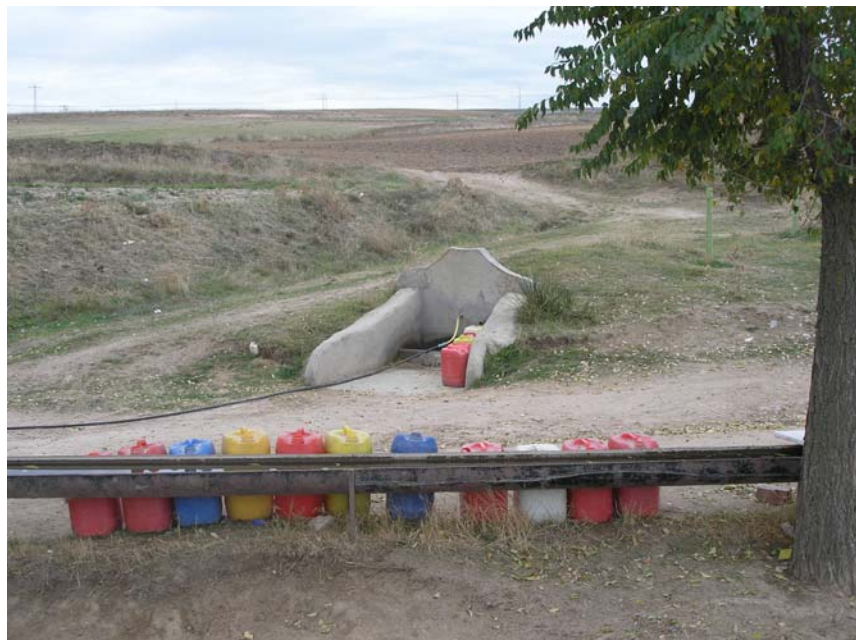
**FOTOGRAFIA**

<b>NOMBRE</b>	FUENTE	<b>CÓDIGO</b>	<b>5</b>
<b>LOCALIZACIÓN</b>	Suelo rustico	<b>PLANO</b>	<b>PO-6.3</b>
<b>DIRECCIÓN</b>	Al suroeste del barrio de La Aldehuela. El paraje recibe el nombre de La Concepción.		
<b>DESCRIPCIÓN</b>	La fuente se compone de un frontón de alzado vertical, rematado con una doble vertiente. A ambos lados dos muretes sirven para delimitar el pilón en el que el caño central vierte las aguas. El conjunto esta totalmente enfoscado con mortero.		
<b>ESTADO/USO</b>	Regular/En uso		
<b>OBJETIVOS</b>	Mantenimiento de su valor etnográfico		
<b>PROTECCIÓN</b>	Integral		
<b>CONDICIONES ESPECÍFICAS</b>	Debería sanearse de forma periódica, para asegurar su integridad.

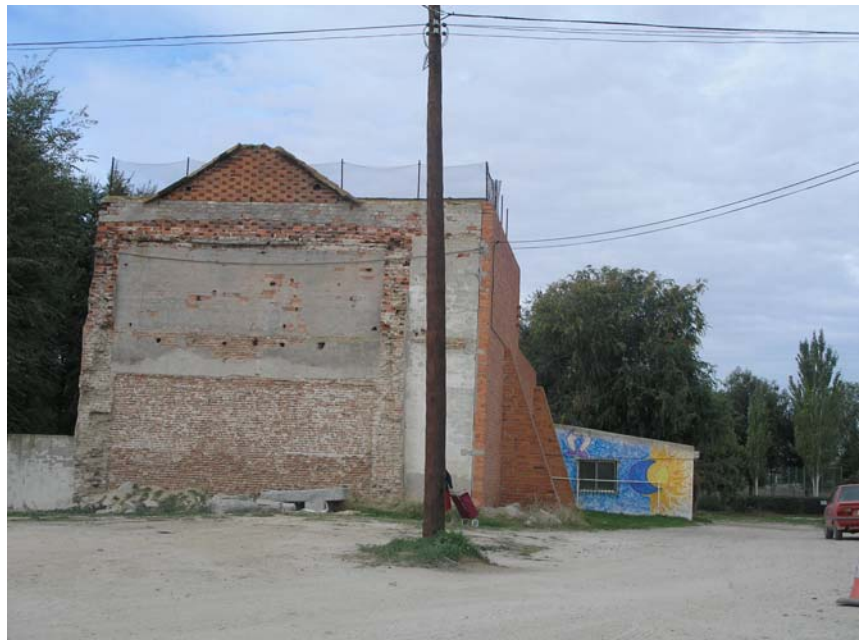
FOTOGRAFIA

CATÁLOGO DE PROTECCIÓN		ELEMENTOS Y EDIFICIOS DE INTERÉS	
<b>NOMBRE</b>	FRONTON	<b>CÓDIGO</b>	<b>6</b>
<b>LOCALIZACIÓN</b>	Suelo urbano	<b>PLANO</b>	<b>PO-6.1, PO-6.2</b>
<b>DIRECCIÓN</b>	En el barrio Nuevo o núcleo central de las Berlanas, junto al campo de fútbol.		
<b>DESCRIPCIÓN</b>	En origen consistía en un simple paredón sin muro lateral; posteriormente se le adosó un muro lateral para posibilitar el juego con rebote, además se coronó por un frontón triangular y se le amplió lateralmente.		
<b>ESTADO/USO</b>	Bueno /En uso		
<b>OBJETIVOS</b>	Mantenimiento de su valor etnográfico		
<b>PROTECCIÓN</b>	Integral		
<b>CONDICIONES ESPECÍFICAS</b>

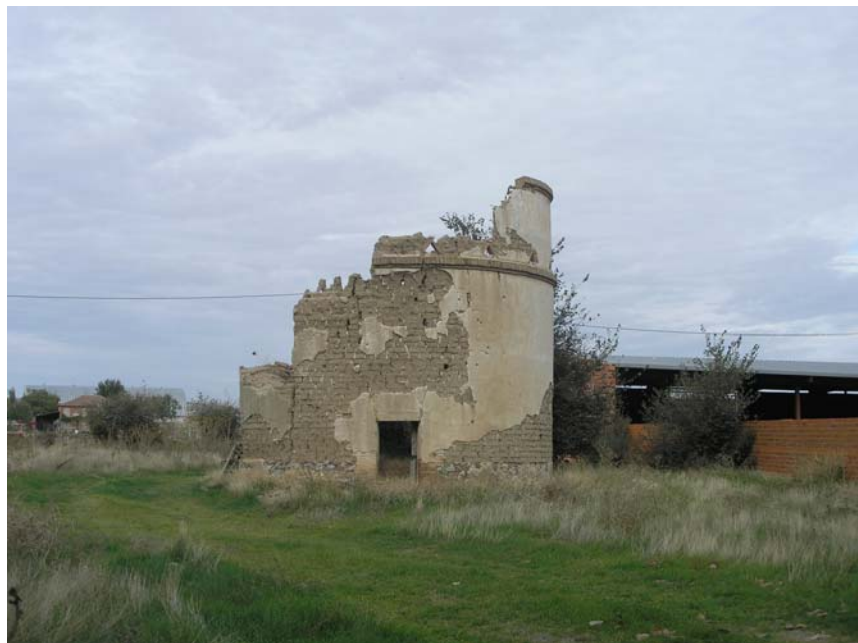
FOTOGRAFIA

CATÁLOGO DE PROTECCIÓN		ELEMENTOS Y EDIFICIOS DE INTERÉS	
<b>NOMBRE</b>	PALOMARES	<b>CÓDIGO</b>	7
<b>LOCALIZACIÓN</b>	Suelo Urbano	<b>PLANO</b>	PO-6.1
<b>DIRECCIÓN</b>	En el barrio de El Burgo.		
<b>DESCRIPCIÓN</b>	Cuenta con una planta circular y alzado cilíndrico. La fábrica es de adobe, muy degradada ya que el revoco y encalado al exterior se ha ido desprendiendo. El acceso, como suele ser habitual corresponde a una única puerta de escaso porte orientada hacia sur.		
<b>ESTADO/USO</b>	En ruina/Sin uso		
<b>OBJETIVOS</b>	Mantenimiento de su valor etnográfico y arquitectónico		
<b>PROTECCIÓN</b>	Integral.		
<b>CONDICIONES ESPECÍFICAS</b>	El estado avanzado de ruina atenta contra su preservación a corto plazo.

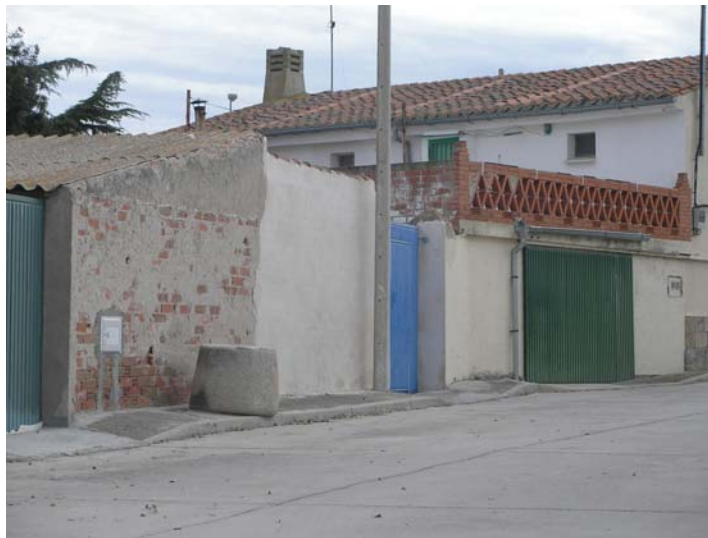
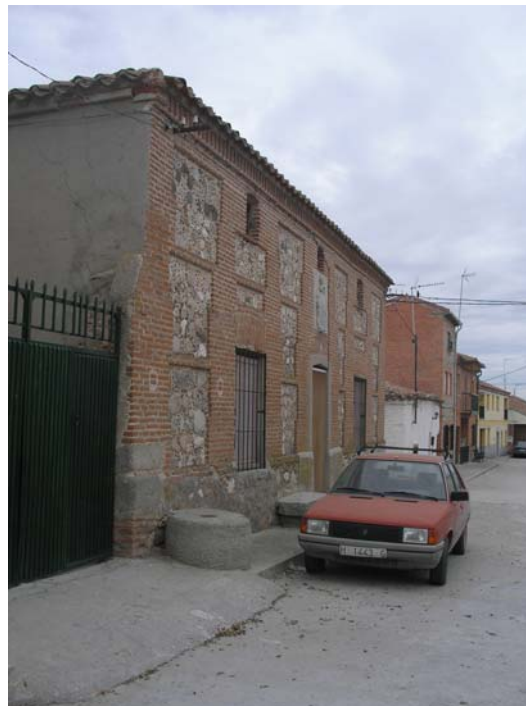
FOTOGRAFIAS

CATÁLOGO DE PROTECCIÓN		ELEMENTOS Y EDIFICIOS DE INTERÉS	
<b>NOMBRE</b>	MUELAS	<b>CÓDIGO</b>	8
<b>LOCALIZACIÓN</b>	Suelo Urbano	<b>PLANO</b>	PO-6.2
<b>DIRECCIÓN</b>	Varios puntos del casco urbano		
<b>DESCRIPCIÓN</b>	Muelas de molienda de molinos desmontados; se trata de piezas de granito muy erosionadas por el uso.		
<b>ESTADO/USO</b>	Regular/Sin uso		
<b>OBJETIVOS</b>	Mantenimiento de su valor etnográfico		
<b>PROTECCIÓN</b>	Integral		
<b>CONDICIONES ESPECÍFICAS</b>	Sería recomendable realizar un listado de todas ellas para evitar la desaparición de las mismas.

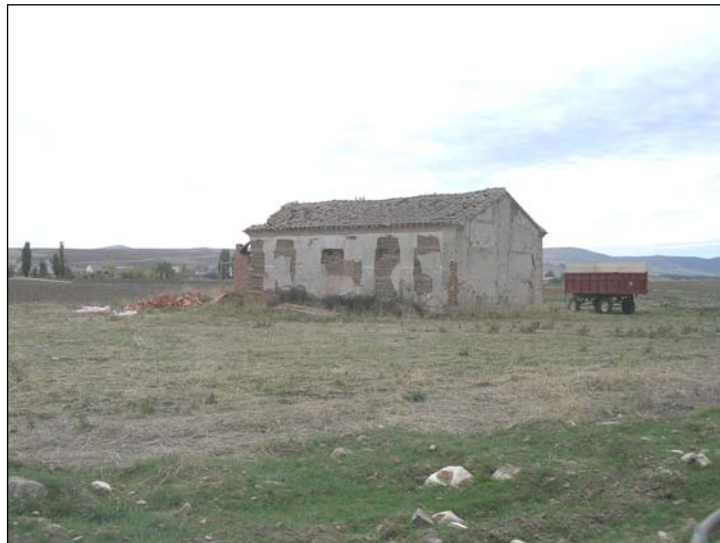
**FOTOGRAFIAS**

CATÁLOGO DE PROTECCIÓN		ELEMENTOS Y EDIFICIOS DE INTERÉS	
<b>NOMBRE</b>	ANTIGUAS ESCUELAS	<b>CÓDIGO</b>	12
<b>LOCALIZACIÓN</b>	Suelo Rustico	<b>PLANO</b>	PO-5
<b>DIRECCIÓN</b>	Se sitúa en la zona de El Burgo, a escasa distancia de la antigua iglesia		
<b>DESCRIPCIÓN</b>	Se trata de un edificio de una única altura, con estructura de ladrillo macizo que conforma un entramado estructural relleno de adobe. La planta del edificio quedaba dividida en dos mitades iguales, posiblemente respondiendo a la división interna entre la clase destinada a niños y niñas.		
<b>ESTADO/USO</b>	Regular/Sin uso		
<b>OBJETIVOS</b>	Mantenimiento de su valor etnográfico y arquitectónico		
<b>PROTECCIÓN</b>	Integral		
<b>CONDICIONES ESPECÍFICAS</b>	Actualmente está siendo rehabilitada. Se proyecta la recreación museo gráfica de una antigua escuela.

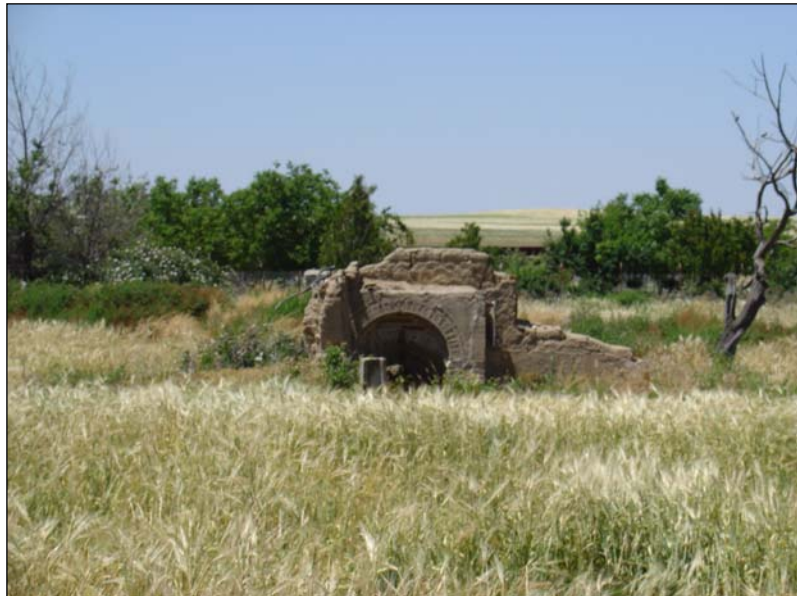
**FOTOGRAFIAS**

CATÁLOGO DE PROTECCIÓN		ELEMENTOS Y EDIFICIOS DE INTERÉS	
<b>NOMBRE</b>	POZO	<b>CÓDIGO</b>	13
<b>LOCALIZACIÓN</b>	Suelo rustico	<b>PLANO</b>	PO-6.3
<b>DIRECCIÓN</b>	Parcela 5025, Polígono 5 en el barrio de La Aldehuela		
<b>DESCRIPCIÓN</b>	<p>Probablemente fue construido entre la segunda y la tercera mitad del siglo XX.</p> <p>Tan sólo se conservan los restos de un pozo de singular tipología. Se reducen a meras perforaciones cuyas paredes se recibían con ladrillo, ante la escasez de piedra de talla. En este se aprecia que fue cubierto por una estructura de ladrillo de adobe; posiblemente serviría de cubierta a una noria y a su polea. Lo más llamativo de esta estructura es que se mantenga en pie un arco de herradura de ladrillos, el cual fue construido con una cierta pericia técnica.</p>		
<b>ESTADO/USO</b>	Ruina/Sin uso		
<b>OBJETIVOS</b>	Mantenimiento de su valor etnográfico		
<b>PROTECCIÓN</b>	Integral

<b>CONDICIONES ESPECÍFICAS</b>	Sería conveniente su protección para evitar su desaparición, ya que la estructura del arco principal está supeditada a que los agentes meteorológicos sigan deteriorando el material base.

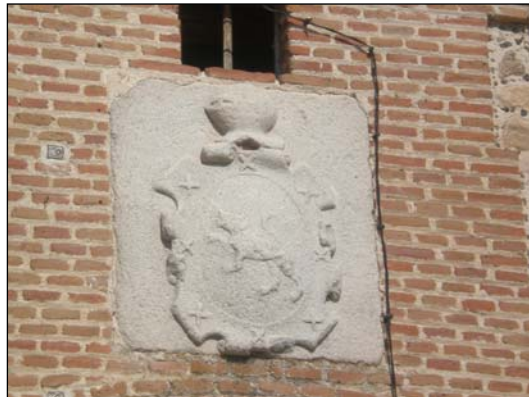
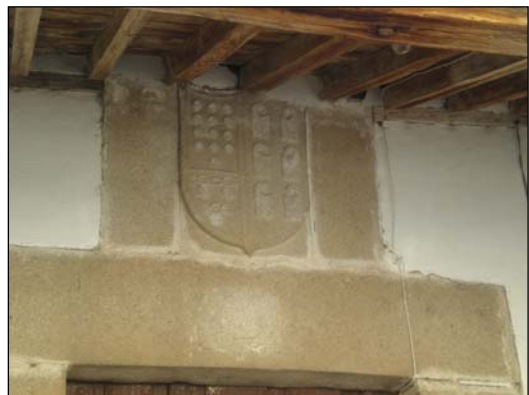
FOTOGRAFIAS

CATÁLOGO DE PROTECCIÓN		ELEMENTOS Y EDIFICIOS DE INTERÉS	
<b>NOMBRE</b>	BLASONES NOBILIARIOS	<b>CÓDIGO</b>	15
<b>LOCALIZACIÓN</b>	Suelo urbano	<b>PLANO</b>	PO-6.3
<b>DIRECCIÓN</b>	Distribuidos por le núcleo urbano de la Aldehuela		
<b>DESCRIPCIÓN</b>	Existen toda una serie de blasones nobiliarios adscritos a linajes abulenses o a ordenes religiosas		
<b>ESTADO/USO</b>	Aceptable		
<b>OBJETIVOS</b>	Mantenimiento de su valor etnográfico		
<b>PROTECCIÓN</b>	Integral		
<b>CONDICIONES ESPECÍFICAS</b>	La mayor parte de ellos se encuentran en propiedades particulares.

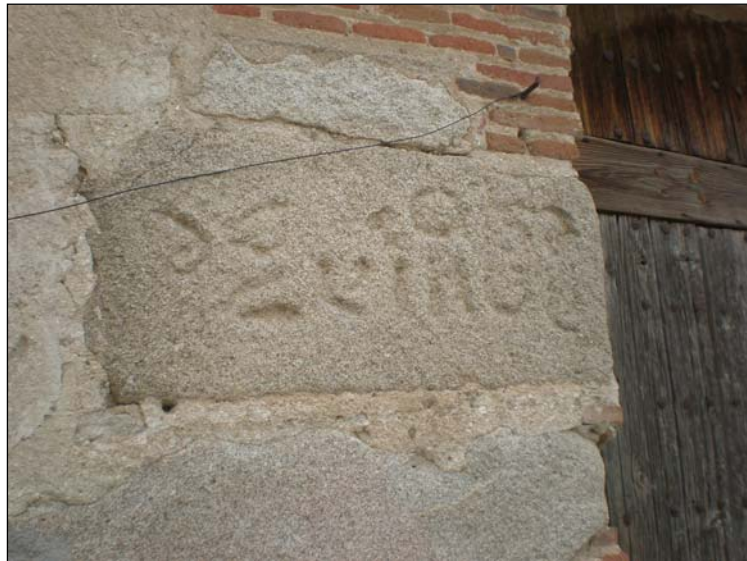
FOTOGRAFIAS

CATÁLOGO DE PROTECCIÓN		ELEMENTOS Y EDIFICIOS DE INTERÉS
<b>NOMBRE</b>	INSCRIPCIÓN	<b>CÓDIGO</b> 16
<b>LOCALIZACIÓN</b>	Suelo urbano	<b>PLANO</b> PO-6.1
<b>DIRECCIÓN</b>	Se encuentra insertada en un paramento que se yergue entre el nº 9 y 10 de la Plaza del barrio de Rivilla	
<b>DESCRIPCIÓN</b>	Se trata de un sillar cuyos contornos aparecen muy erosionados hasta resultar redondeados. Ha sido insertado en la jamba izquierda de un vano, de una cochera edificada en ladrillo y de datación contemporánea. Sobre el flanco del sillar se aprecian varios caracteres epigráficos.	
<b>ESTADO/USO</b>	Aceptable	
<b>OBJETIVOS</b>	Mantenimiento de su valor etnográfico	
<b>PROTECCIÓN</b>	Integral	
<b>CONDICIONES ESPECÍFICAS</b>	Protección integral de la inscripción; sería conveniente realizar un calco para intentar su trascripción.
